Ditta: TITANO VICTORIA

ubicazione: via IV Novembre n.61

Scheda N. 6 - NORME TECNICHE

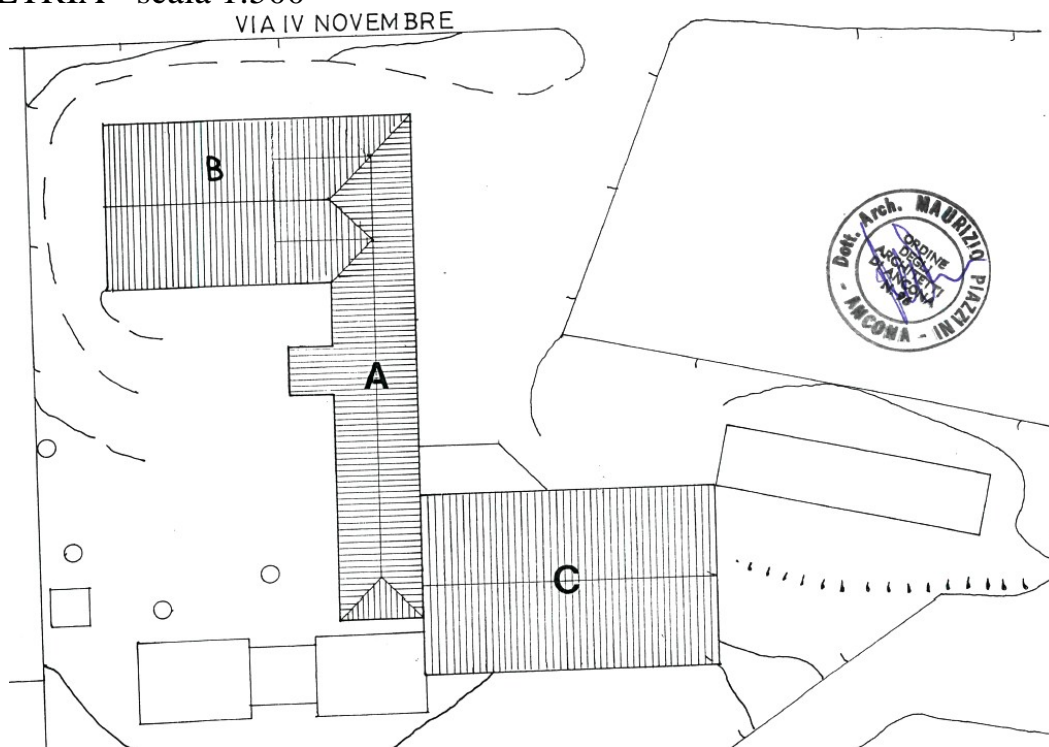
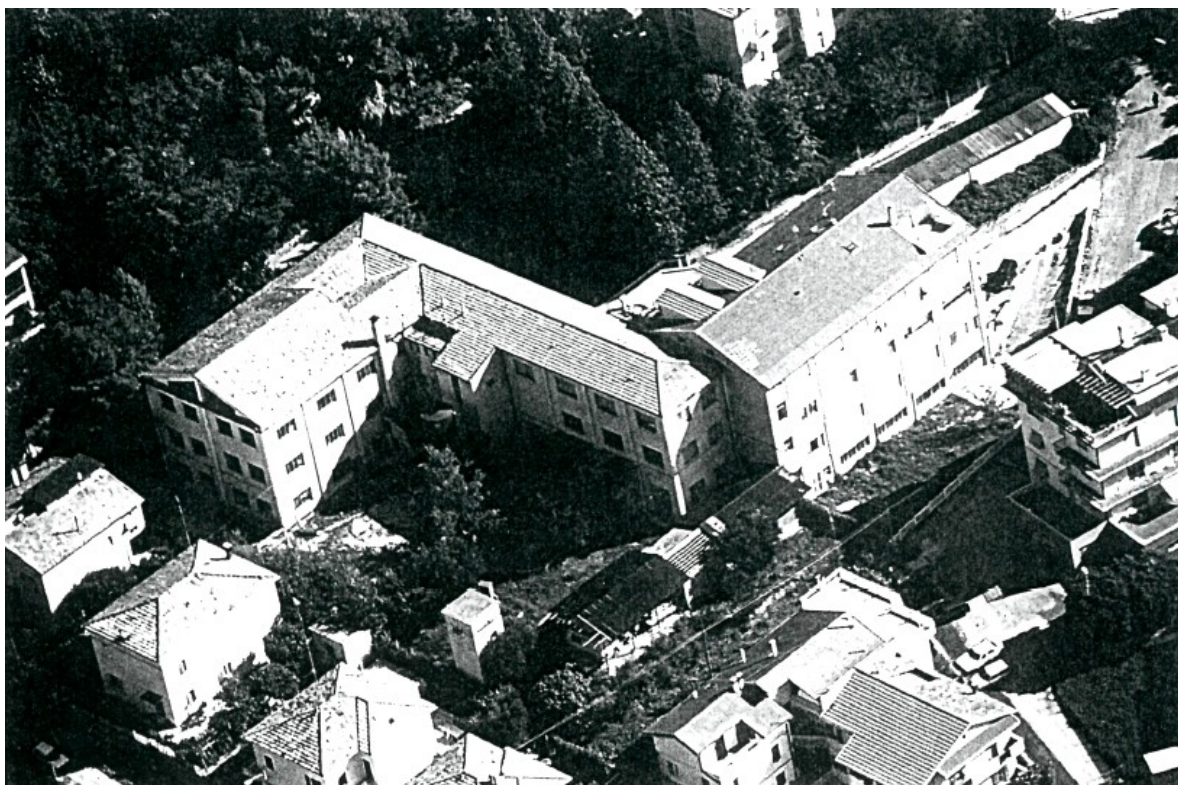
PLANIMETRIA - scala 1:500

- posizione: versante;
- visibile soltanto dall'interno del tessuto urbano;
- tipologia edilizia: edificio composto con corpi a volume variabile tra loro uniti a formare una "S"; è costituito da un corpo originario (A) perpendicolare alla strada, meno profondo, con vano scala centrale, e due corpi (B e C) più larghi, ortogonali al primo; di questi, il corpo C è un edificio residenziale ;

- la struttura di tutti gli elementi è in c.a.;
- il corpo A è stato realizzato negli anni '50, il corpo B agli inizi degli anni '60 ed il corpo C è stato terminato nel decennio successivo ;

- il complesso è in buono stato di conservazione;
- nessuno degli elementi presenta caratteri di rilevante interesse architettonico; al corpo A si può attribuire un qualche valore di testimonianza storica;

- attualmente i corpi A e B sono ancora adibiti ad attività produttive, mentre il corpo C è destinato a residenza.
