# COMUNE DI CASTELFIDARDO

## EDIFICI E MANUFATTI RURALI DI INTERESSE STORICO – RILIEVO 2005

SCHEDA N°: 102

VIA/C.DA: Via Jesina n° 5

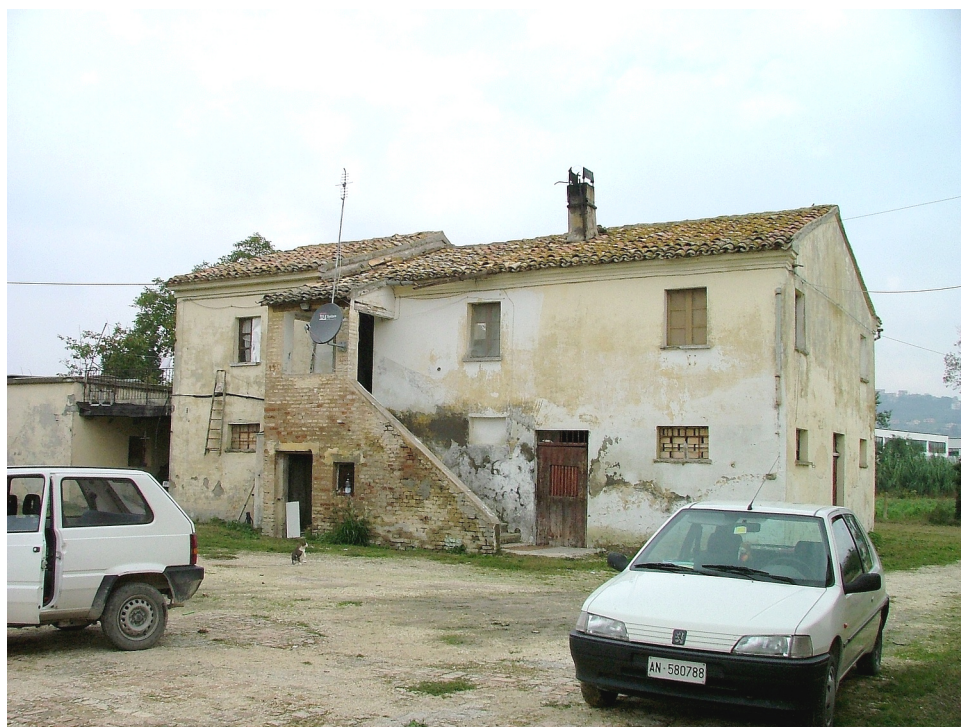
SITUAZIONE ATTUALE – FOTO ANNO 2005

☐ TRADIZIONALE (nessuna alterazione)☒ PARZIALMENTE RISTRUTTURATO☐ IN FASE DI RISTRUTTURAZIONE☐ RISTRUTTURATO☐ NUOVO – DIFFORME DALLA TIPOLOGIA

ottimo	buono	mediocre	cattivo	pessimo	rudere
STRUTTURE			X			
FINITURE			X			
COPERTURA			X

☐ NESSUNA ALTERAZIONE☐ ALTERAZIONI DI MODESTA ENTITA'☒ ALTERAZIONI SOSTANZIALI

☒ AGGIUNTI ELEMENTI CONSISTENTI☒ AGGIUNTO SOLO WC☐ NESSUNA AGGIUNTA☒ ALTRO: terrazzo.
