COMUNE DI CASTELFIDARDO

EDIFICI E MANUFATTI RURALI DI INTERESSE STORICO – RILIEVO 2005

SCHEDA N°: 1a

VIA/C.DA: Contrada S. Vittore n°7/8

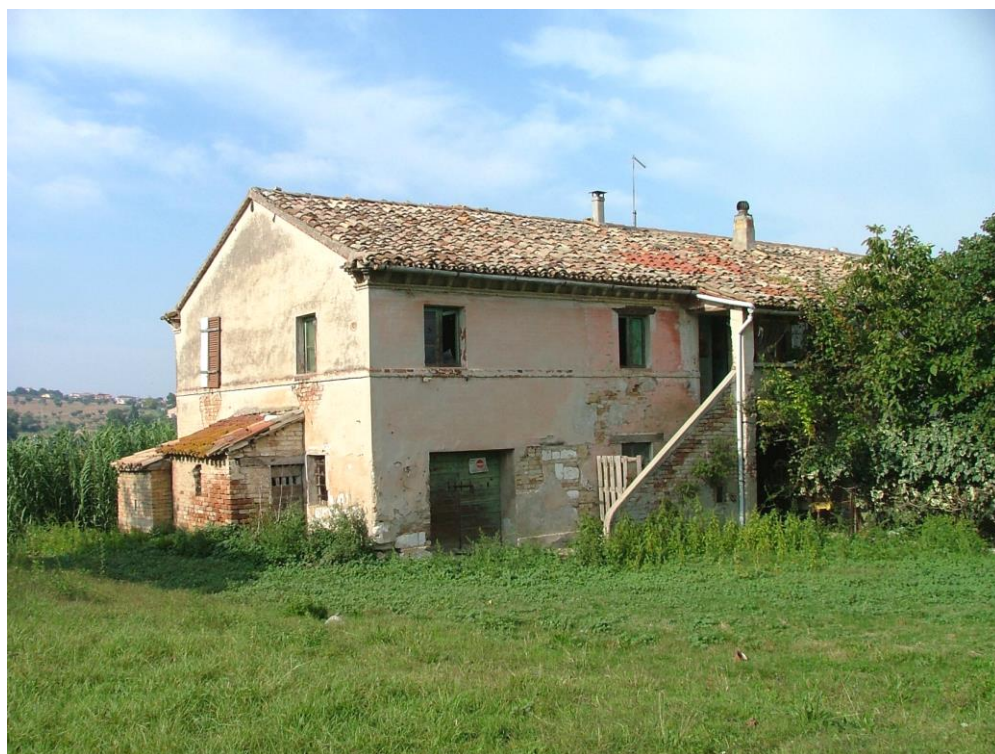
SITUAZIONE ATTUALE – FOTO ANNO 2005

ottimo	buono	mediocre	cattivo	pessimo	rudere
STRUTTURE				X		
FINITURE				X		
COPERTURA				X

NESSUNA AGGIUNTA**] ALTRO: aggiunta scala esterna.**

NOTE:Dalle scrostature dell'intonaco si nota una muratura in pietra; verificare la possibilità di un suo recupero.

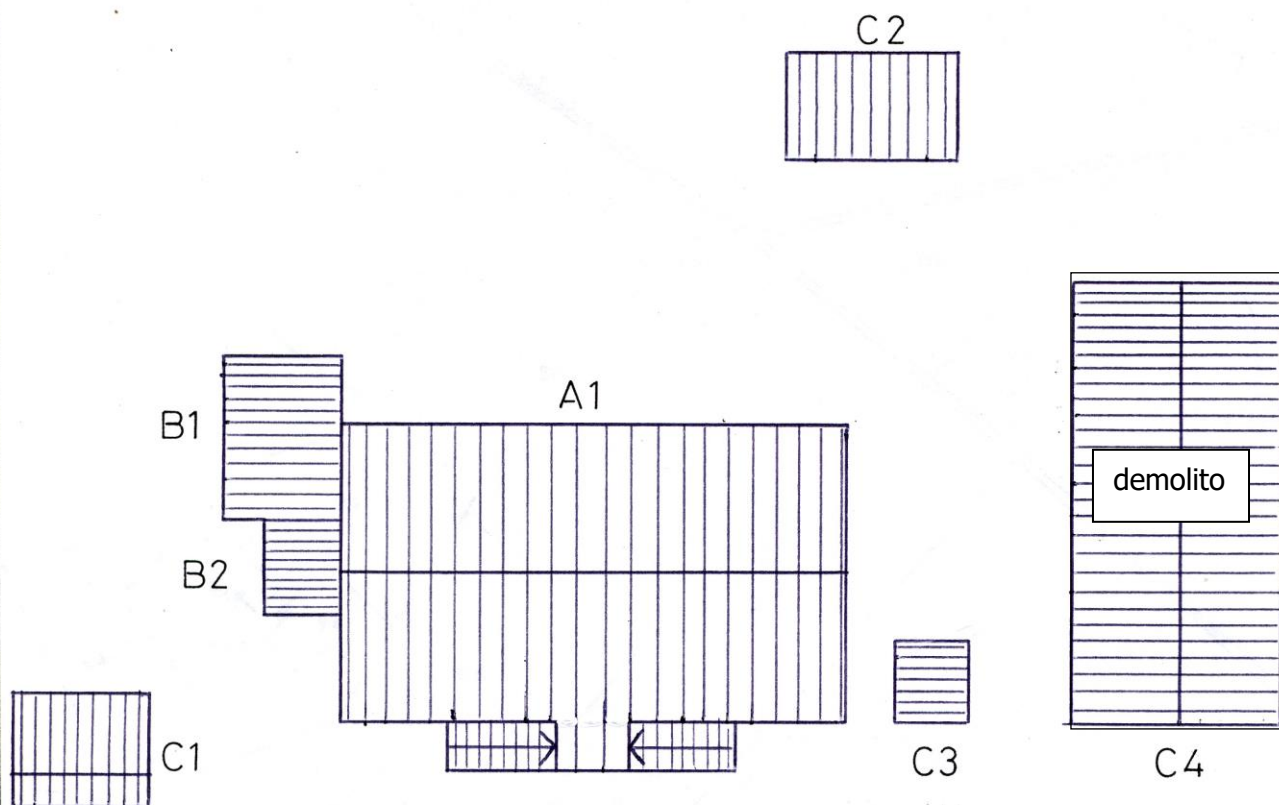
PLANIMETRIA GENERALE DELLO STATO DI FATTO

CORPI DI FABBRICA: A1: RC 1,2bis,4,5,6,7,10.
 A2:
 A3:
 A4:
 A5:
 A6:

ELEMENTI ADERENTI: B1:DR 1,2,5,7,9,11,12
 B2:DR 1,2,5,7,9,11,12
 B3:
 B4:
 B5:
 B6:

ANNESSO COLONICO C1:DR 1,2,5,7,9,11,12.
 C2:D.
 C3:DR 1,2,5,7,9,11,12.
 C4:DR 1,3,5,7,9/10,11,12.
 C5:
 C6:
 C7:
 C8:

NOTE: Per il C4 in alternativa al DR è ammessa la categoria di intervento RE con 1,2,3/4,10,11.
