# COMUNE DI CASTELFIDARDO

## EDIFICI E MANUFATTI RURALI DI INTERESSE STORICO – RILIEVO 2005

SCHEDA N°: 87

VIA/C.DA: Via Jesina n° 45

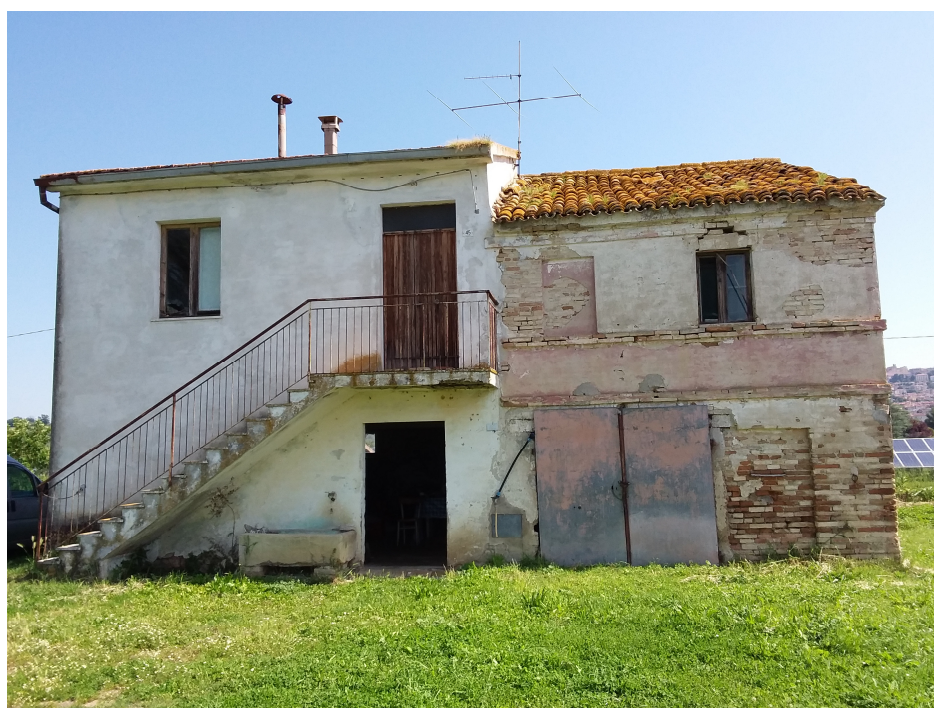
SITUAZIONE ATTUALE – FOTO ANNO 2023

ottimo	buono	mediocre	cattivo	pessimo	rudere
STRUTTURE			X	X		
FINITURE			X	X		
COPERTURA			X	X

☐ NESSUNA ALTERAZIONE☐ ALTERAZIONI DI MODESTA ENTITA'☒ ALTERAZIONI SOSTANZIALI

☒ AGGIUNTI ELEMENTI CONSISTENTI☐ AGGIUNTO SOLO WC☐ NESSUNA AGGIUNTA☒ ALTRO: una parte della casa risulta ristrutturata in difformità con l'impianto tipologico originario. La scala esterna è in c.a., il manto di copertura in tegole.
