COMUNE DI CASTELFIDARDO

EDIFICI E MANUFATTI RURALI DI INTERESSE STORICO – RILIEVO 2005

SCHEDA N°: 52

LOCALITA': Monte Camillone

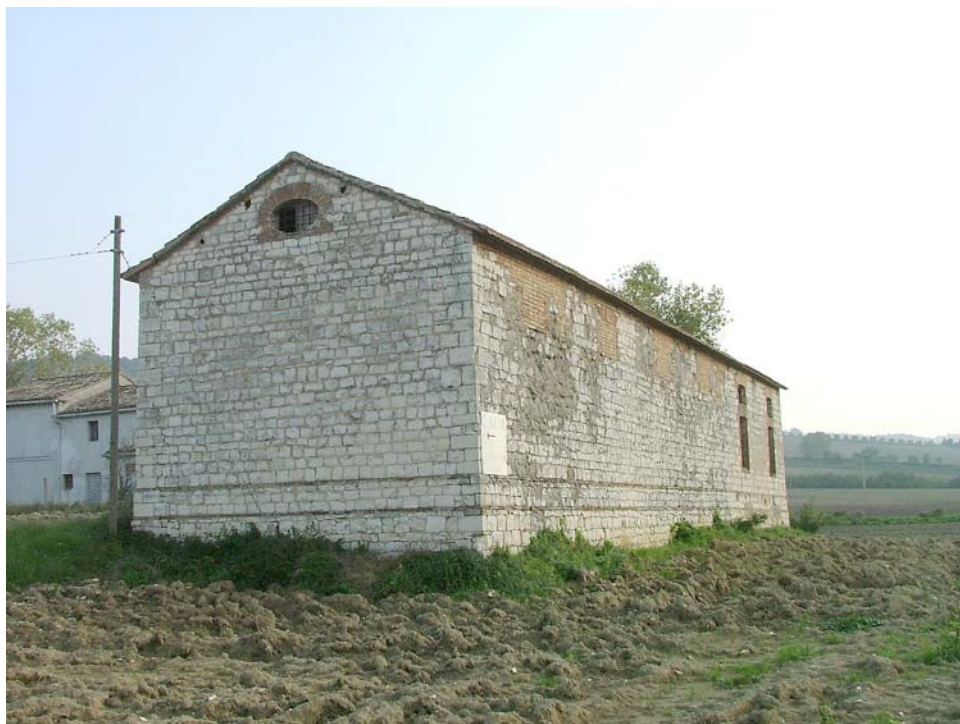
SITUAZIONE ATTUALE – FOTO ANNO 2005

- ☐ TRADIZIONALE (nessuna alterazione)
☒ PARZIALMENTE RISTRUTTURATO
☐ IN FASE DI RISTRUTTURAZIONE
☐ RISTRUTTURATO
☐ NUOVO – DIFFORME DALLA TIPOLOGIA

ottimo	buono	mediocre	cattivo	pessimo	rudere
STRUTTURE			X			
FINITURE			X			
COPERTURA			X

- ☐ NESSUNA ALTERAZIONE
☐ ALTERAZIONI DI MODESTA ENTITA'
☒ ALTERAZIONI SOSTANZIALI

- ☐ AGGIUNTI ELEMENTI CONSISTENTI
☐ AGGIUNTO SOLO WC
☐ NESSUNA AGGIUNTA
☒ ALTRO: sostituito il manto di copertura in coppi con tegole; chiusura di finestre ed ampliamento di una porta di entrata.

NOTE: Qualsiasi intervento di manutenzione straordinaria o restauro dovrà prevedere obbligatoriamente la sostituzione del manto di copertura in coppi di laterizio. Il possibile riordino delle aperture dovrà avvenire nel rispetto delle originarie bucaure. *E' possibile inserire un solaio intermedio, sulla porzione di superficie interna del manufatto indicata nella sottostante planimetria, alla stessa quota in cui sono presenti nella muratura perimetrale le tracce di un vecchio solaio, attualmente smantellato.*
