COMUNE DI CASTELFIDARDO

EDIFICI E MANUFATTI RURALI DI INTERESSE STORICO – RILIEVO 2005

SCHEDA N°: 134

VIA/C.DA: Via Bramante n° 41

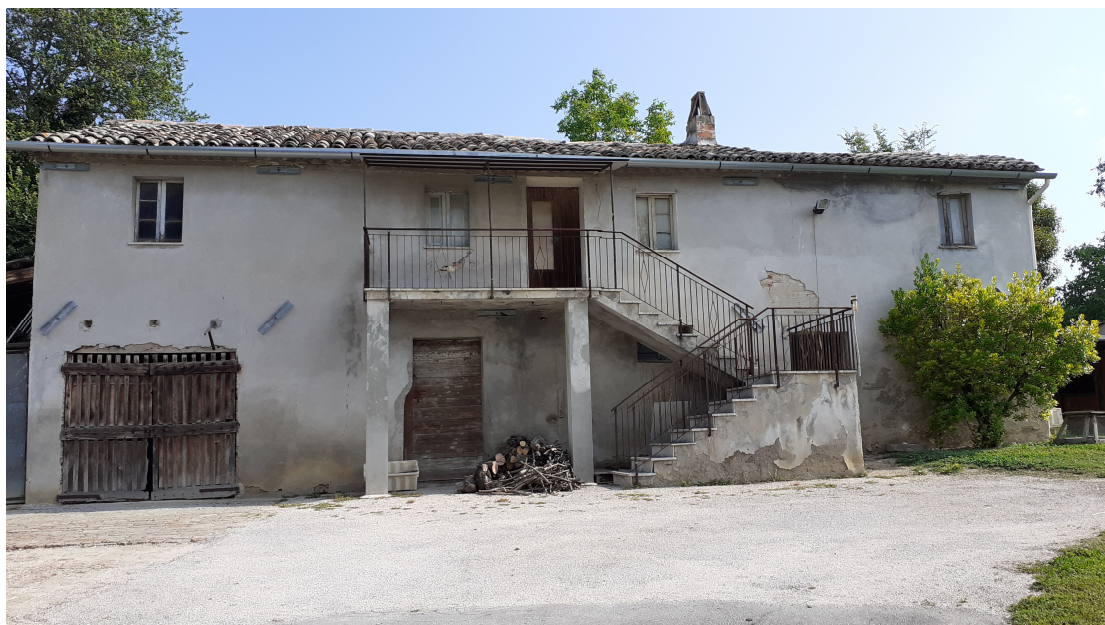
SITUAZIONE ATTUALE – FOTO ANNO 2023

- ☒ EDIFICIO A CORPO UNICO
☐ EDIFICIO COMPOSTO
- ☐ EDIFICIO CON BIGATTERIA
☐ EDIFICIO PADRONALE
☐ PALOMBARA
☐ EDIFICIO CON SCALA INTERNA
☒ EDIFICIO CON SCALA ESTERNA
- ☐ CON CORPI A VOL. VARIABILE
☐ CON CORPI A VOL. UNIFORME
- ☒ CENTRALE LATO LUNGO
☐ CENTRALE LATO CORTO
☐ DISSIMMETRICA

- ☒ TRADIZIONALE (nessuna alterazione)
☐ PARZIALMENTE RISTRUTTURATO
☐ IN FASE DI RISTRUTTURAZIONE
☐ RISTRUTTURATO
☐ NUOVO – DIFFORME DALLA TIPOLOGIA

ottimo	buono	mediocre	cattivo	pessimo	rudere
STRUTTURE			X			
FINITURE			X			
COPERTURA			X

- ☐ NESSUNA ALTERAZIONE
☒ ALTERAZIONI DI MODESTA ENTITA'
☐ ALTERAZIONI SOSTANZIALI

- ☒ AGGIUNTI ELEMENTI CONSISTENTI
☐ AGGIUNTO SOLO WC
☐ NESSUNA AGGIUNTA
☐ ALTRO _____

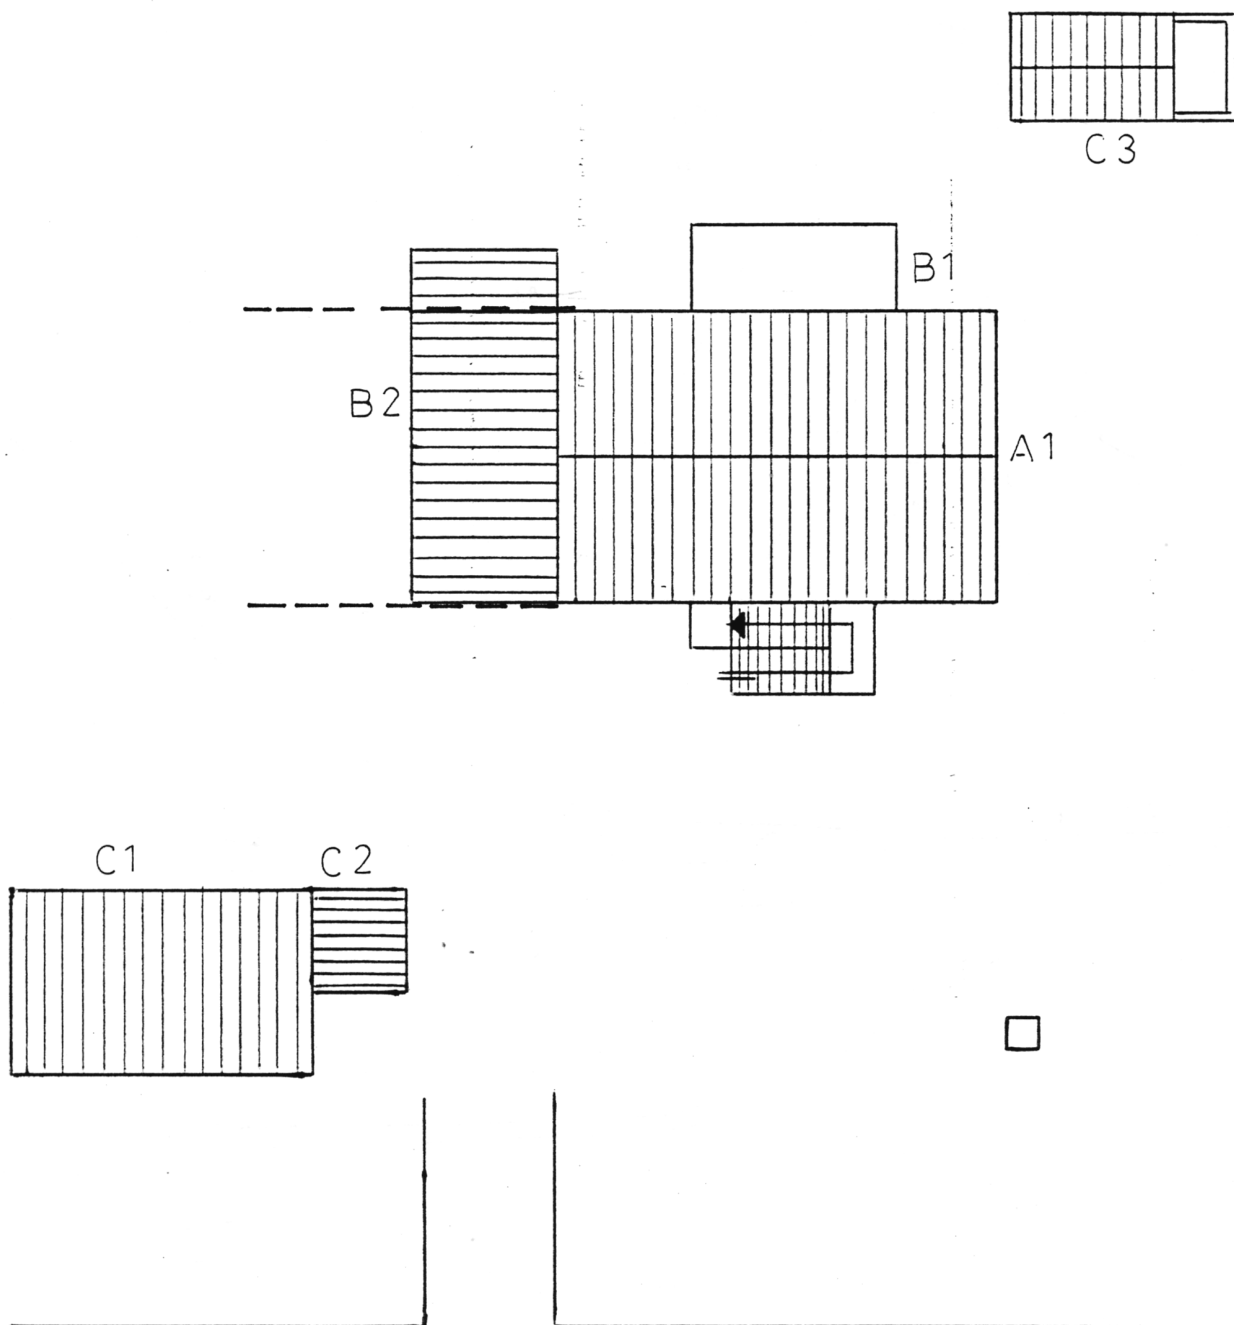
PLANIMETRIA GENERALE DELLO STATO DI FATTO

CORPI DI FABBRICA: A1: RC 1,2bis,4,6,7/8,10,12.
 RE 1,2,3/4,8bis*,9,10*,10bis*,16*,13*
 A2:
 A3:
 A4:
 A5:
 A6:

ELEMENTI ADERENTI: B1: D.
 B2: DR 1,2,9,11,12,13*.
 B3:
 B4:
 B5:
 B6:

ANNESSO COLONICO C1: DR 1,3,5,7,9,11,12.
 C2: D.
 C3: DR 1,2,5,7,9,11,12.
 C4:
 C5:
 C6:
 C7:
 C8:
