COMUNE DI CASTELFIDARDO

EDIFICI E MANUFATTI RURALI DI INTERESSE STORICO – RILIEVO 2005

SCHEDA N°: 44

VIA/C.DA: Via Giolitti n° 16

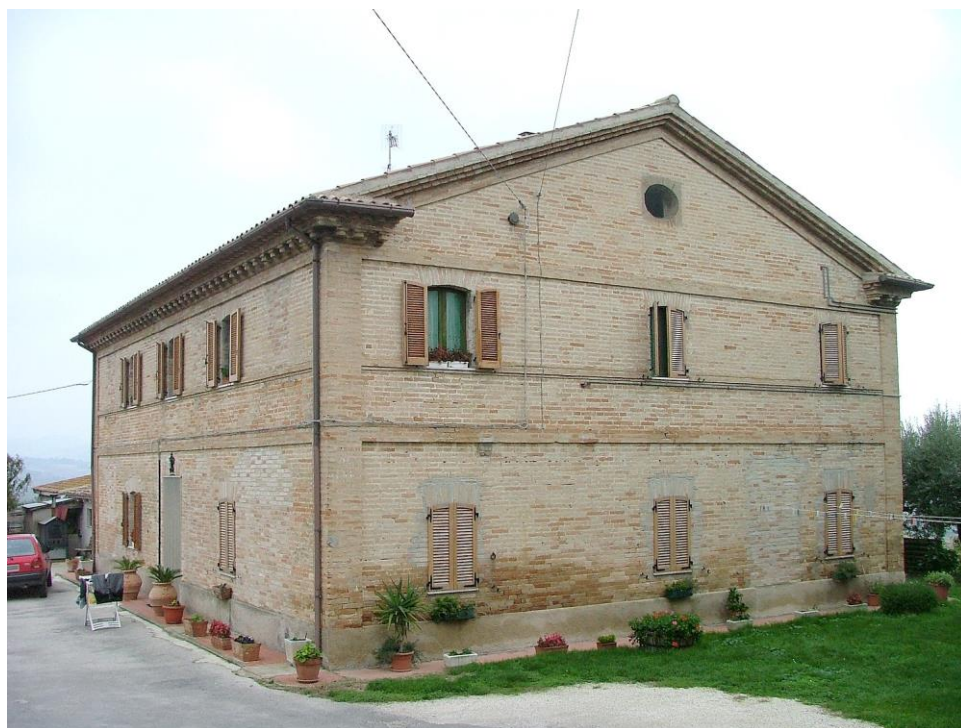
SITUAZIONE ATTUALE – FOTO ANNO 2005

- ☒ NESSUNO
- ☐ PARZIALE AL
 - ☐ P.T.
 - ☐ P.1.
- ☐ PARZIALE
ESTERNO
- ☐ IN CORSO
- ☐ COMPLETATO
- ANNO _____
- ☐ ALTRO

ottimo	buono	mediocre	cattivo	pessimo	rudere
STRUTTURE		X				
FINITURE		X				
COPERTURA		X

F: MODIFICHE DEGLI ELEMENTI STRUTTURALI☒ NESSUNA ALTERAZIONE☐ ALTERAZIONI DI MODESTA ENTITA'☐ ALTERAZIONI SOSTANZIALI**G: MODIFICHE DELL'IMPIANTO EDILIZIO**☐ AGGIUNTI ELEMENTI CONSISTENTI☐ AGGIUNTO SOLO WC☐ NESSUNA AGGIUNTA☒ ALTRO: aggiunta di persiane alle finestre.

NOTE: Il possibile riordino delle aperture dovrà avvenire nel rispetto delle originarie bucatore. Sostituzione delle persiane con sportelloni in legno verniciato.

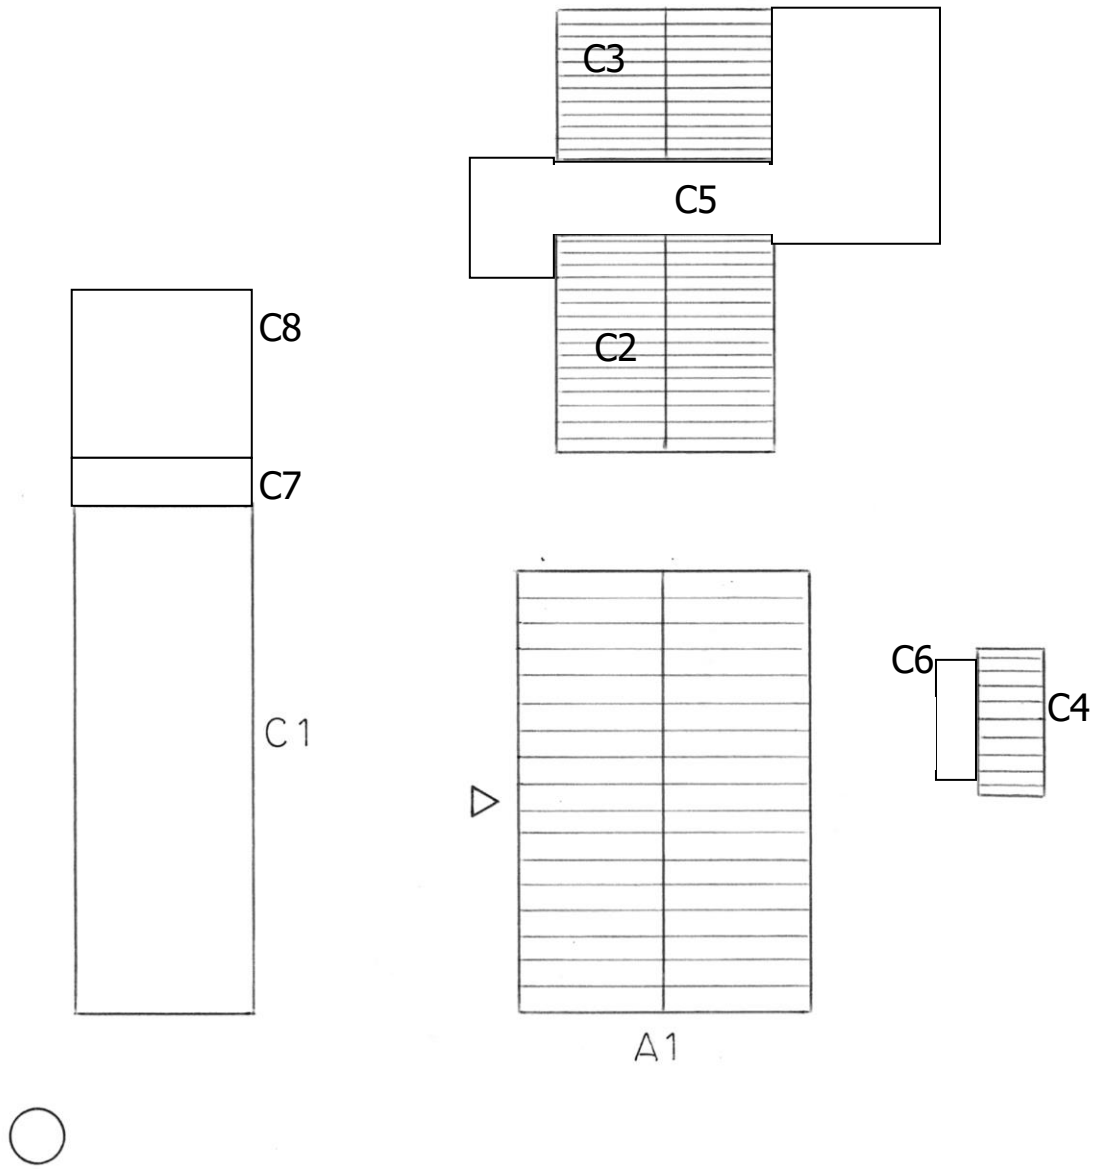
PLANIMETRIA GENERALE DELLO STATO DI FATTO

ANNESSO COLONICO C1: RE 3,10.
 C2: DR 1,2,5,7,9,11,12.
 C3: DR 1,2,5,7,9,11,12.
 C4: DR 1,2,5,7,9,11,12.
 C5: D*.
 C6: D*.
 C7: D*.
 C8: D*.

NOTE: L'autorizzazione all'intervento DR con accorpamento dei corpi C2-C3-C4 sarà concessa solo dopo aver ottemperato agli interventi obbligatori previsti per i corpi C1-C5-C6-C7-C8.
