COMUNE DI CASTELFIDARDO

EDIFICI E MANUFATTI RURALI DI INTERESSE STORICO – RILIEVO 2005

SCHEDA N°: 171

VIA/C.DA: Via Recanatese n° 64

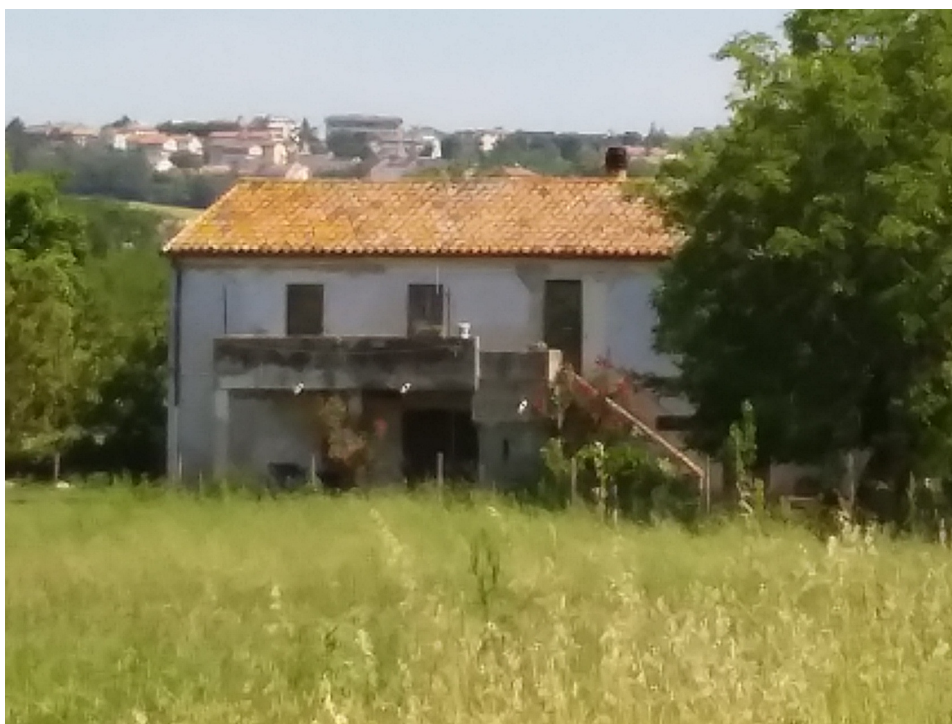
SITUAZIONE ATTUALE – FOTO ANNO 2023

D: STATO DEL MANUFATTO

☒ TRADIZIONALE (nessuna alterazione)☐ PARZIALMENTE RISTRUTTURATO☐ IN FASE DI RISTRUTTURAZIONE☐ RISTRUTTURATO☐ NUOVO – DIFFORME DALLA TIPOLOGIA

E: STATO DI CONSERVAZIONE

| | ottimo | buono | mediocre | cattivo | pessimo | rudere |
| STRUTTURE | | | X | | | |
| FINITURE | | | X | | | |
| COPERTURA | | | X | | | |

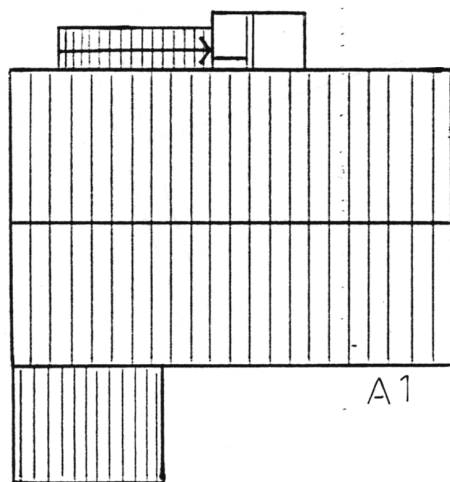
A1

B1

C3

C2

C1

CORPI DI FABBRICA: A1: RC 1,2bis,4,5,6,7,10.
RE 1,2,3/4,7bis*,8bis*,9,10*,10bis*,16*

NOTE: In RC il possibile riordino delle aperture dovr  avvenire nel rispetto delle originarie bucatore. Particolare attenzione al recupero dei cornicioni e dei marcapiani a cubetti.

ELEMENTI ADERENTI: B1: D.
B2:
B3:
B4:
B5:
B6:

ANNESSO COLONICO C1: DR 1,3,7,9/10,11,12.
C2: D.
C3: DR 1,2,7,9/10,11,12.
C4:
C5:
C6:
C7:
C8:
