COMUNE DI CASTELFIDARDO

EDIFICI E MANUFATTI RURALI DI INTERESSE STORICO – RILIEVO 2005

SCHEDA N°: 43

VIA/C.DA: Contrada San Vittore n° 1

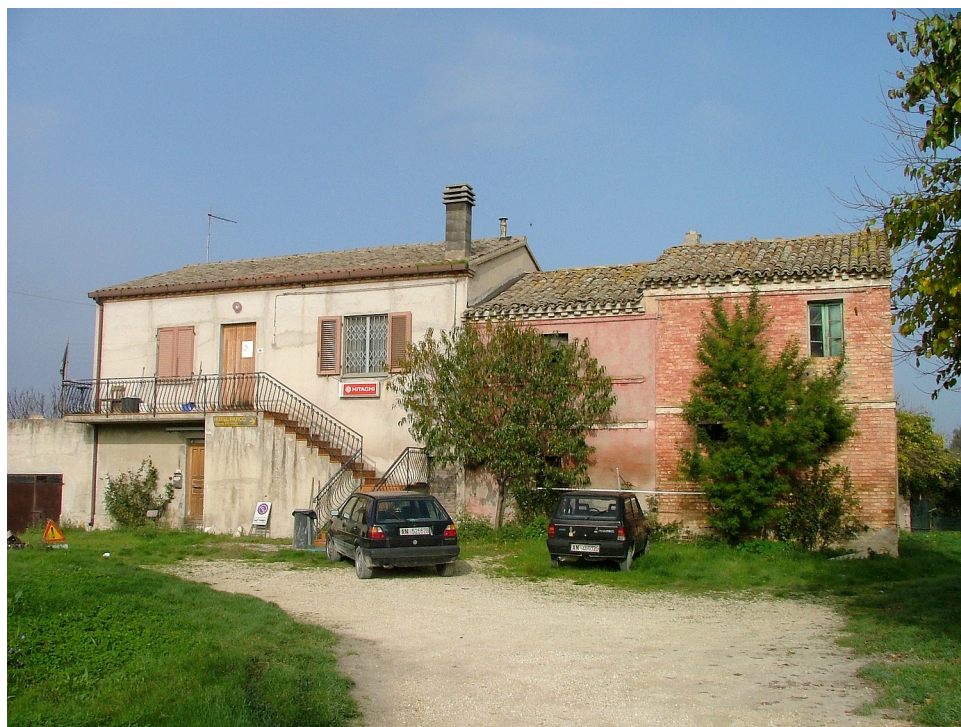
SITUAZIONE ATTUALE – FOTO ANNO 2005

☐ TRADIZIONALE (nessuna alterazione)☐ PARZIALMENTE RISTRUTTURATO☐ IN FASE DI RISTRUTTURAZIONE☒ RISTRUTTURATO☒ NUOVO – DIFFORME DALLA TIPOLOGIA

ottimo	buono	mediocre	cattivo	pessimo	rudere
STRUTTURE		X				
FINITURE			X			
COPERTURA			X

F: MODIFICHE DEGLI
ELEMENTI STRUTTURALI☐ NESSUNA ALTERAZIONE☐ ALTERAZIONI DI MODESTA ENTITA'☒ ALTERAZIONI SOSTANZIALIG: MODIFICHE
DELL'IMPIANTO EDILIZIO☐ AGGIUNTI ELEMENTI CONSISTENTI☐ AGGIUNTO SOLO WC☐ NESSUNA AGGIUNTA☒ ALTRO: alterazione delle scale esterne.
