COMUNE DI CASTELFIDARDO

EDIFICI E MANUFATTI RURALI DI INTERESSE STORICO – RILIEVO 2005

SCHEDA N°: 84

VIA/C.DA: Via Concole n° 1

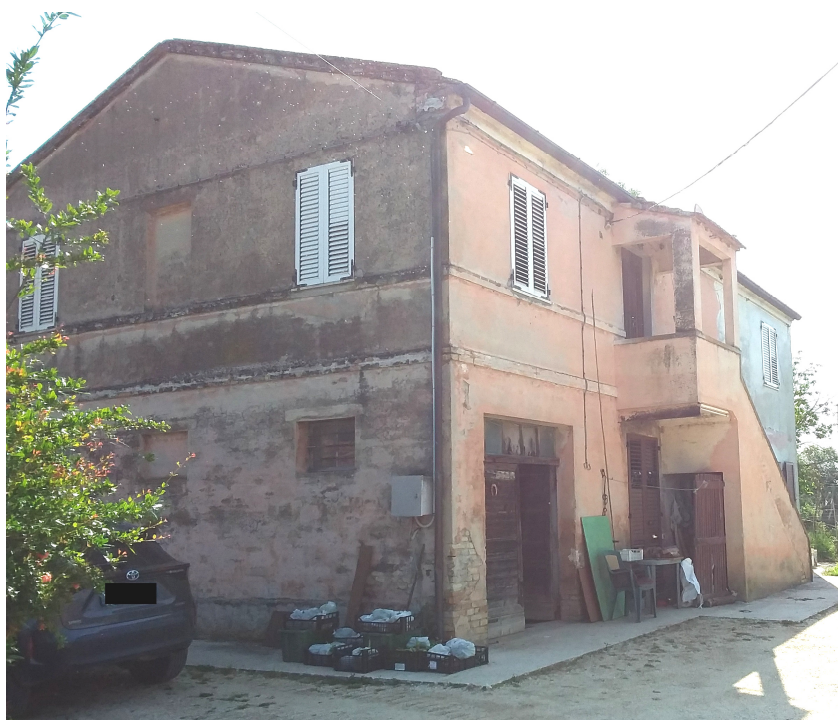
SITUAZIONE ATTUALE – FOTO ANNO 2023

☐ TRADIZIONALE (nessuna alterazione)☒ PARZIALMENTE RISTRUTTURATO☐ IN FASE DI RISTRUTTURAZIONE☐ RISTRUTTURATO☐ NUOVO – DIFFORME DALLA TIPOLOGIA

ottimo	buono	mediocre	cattivo	pessimo	rudere
STRUTTURE			X			
FINITURE			X			
COPERTURA		X

☐ NESSUNA ALTERAZIONE☐ ALTERAZIONI DI MODESTA ENTITA'☒ ALTERAZIONI SOSTANZIALI

☐ AGGIUNTI ELEMENTI CONSISTENTI☐ AGGIUNTO SOLO WC☒ NESSUNA AGGIUNTA☒ ALTRO: sostituzione del manto di copertura in coppi con tegole.
