COMUNE DI CASTELFIDARDO

EDIFICI E MANUFATTI RURALI DI INTERESSE STORICO – RILIEVO 2005

SCHEDA N°: 82

LOCALITA': Contrada Concole

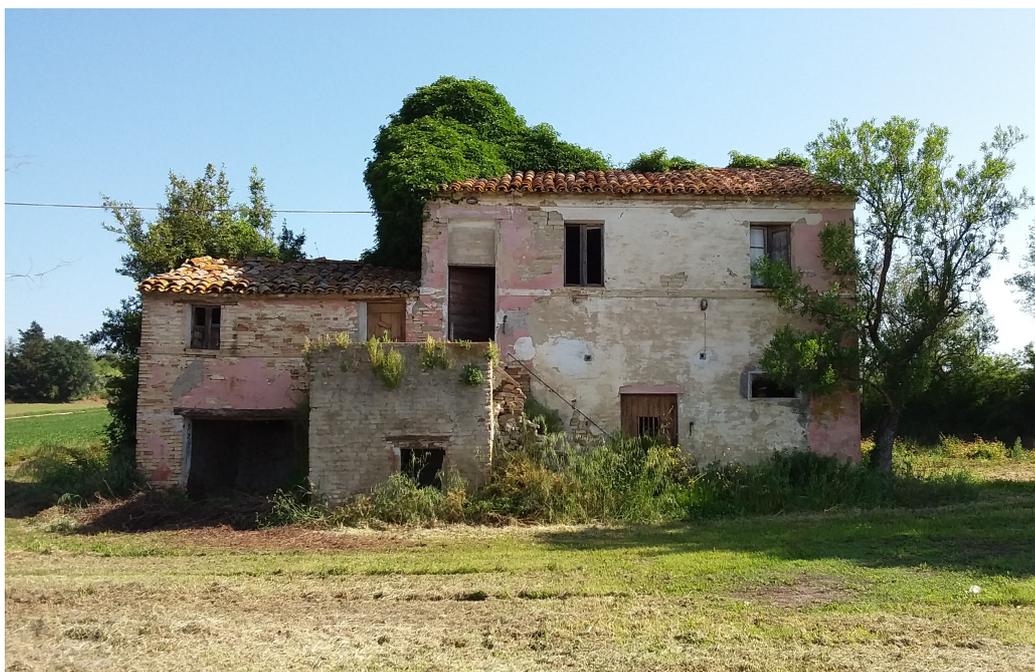
SITUAZIONE ATTUALE – FOTO ANNO 2023

- TRADIZIONALE (nessuna alterazione)
 PARZIALMENTE RISTRUTTURATO
 IN FASE DI RISTRUTTURAZIONE
 RISTRUTTURATO
 NUOVO – DIFFORME DALLA TIPOLOGIA

ottimo	buono	mediocre	cattivo	pessimo	rudere
STRUTTURE				X		
FINITURE				X		
COPERTURA				X

- AGGIUNTI ELEMENTI CONSISTENTI
 AGGIUNTO SOLO WC
 NESSUNA AGGIUNTA
 ALTRO: chiusura di finestre ed architravi in c.a.
