COMUNE DI CASTELFIDARDO

EDIFICI E MANUFATTI RURALI DI INTERESSE STORICO – RILIEVO 2005

SCHEDA N°: 10

LOCALITA': Contrada Merla

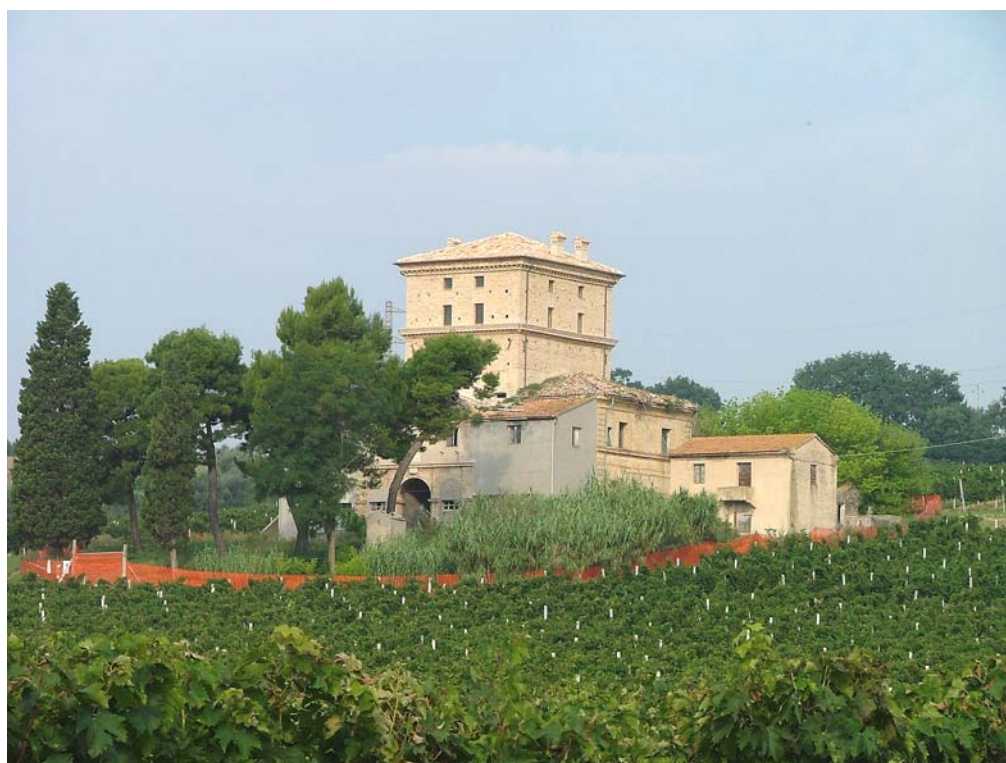
SITUAZIONE ATTUALE – FOTO ANNO 2005

ottimo	buono	mediocre	cattivo	pessimo	rudere
STRUTTURE		B				
FINITURE		B				
COPERTURA		B

- ☐ NESSUNA ALTERAZIONE
☐ ALTERAZIONI DI MODESTA ENTITA'
☒ ALTERAZIONI SOSTANZIALI

- ☒ AGGIUNTI ELEMENTI CONSISTENTI
☐ AGGIUNTO SOLO WC
☐ NESSUNA AGGIUNTA
☒ ALTRO: aggiunti due corpi di fabbrica ai lati del prospetto frontale.

MODIFICHE RECENTI: consolidamento degli ultimi due piani del tetto del corpo centrale "torre".
AUTORIZZATE CON: D.I.A. n. 227 del 22/10/2002

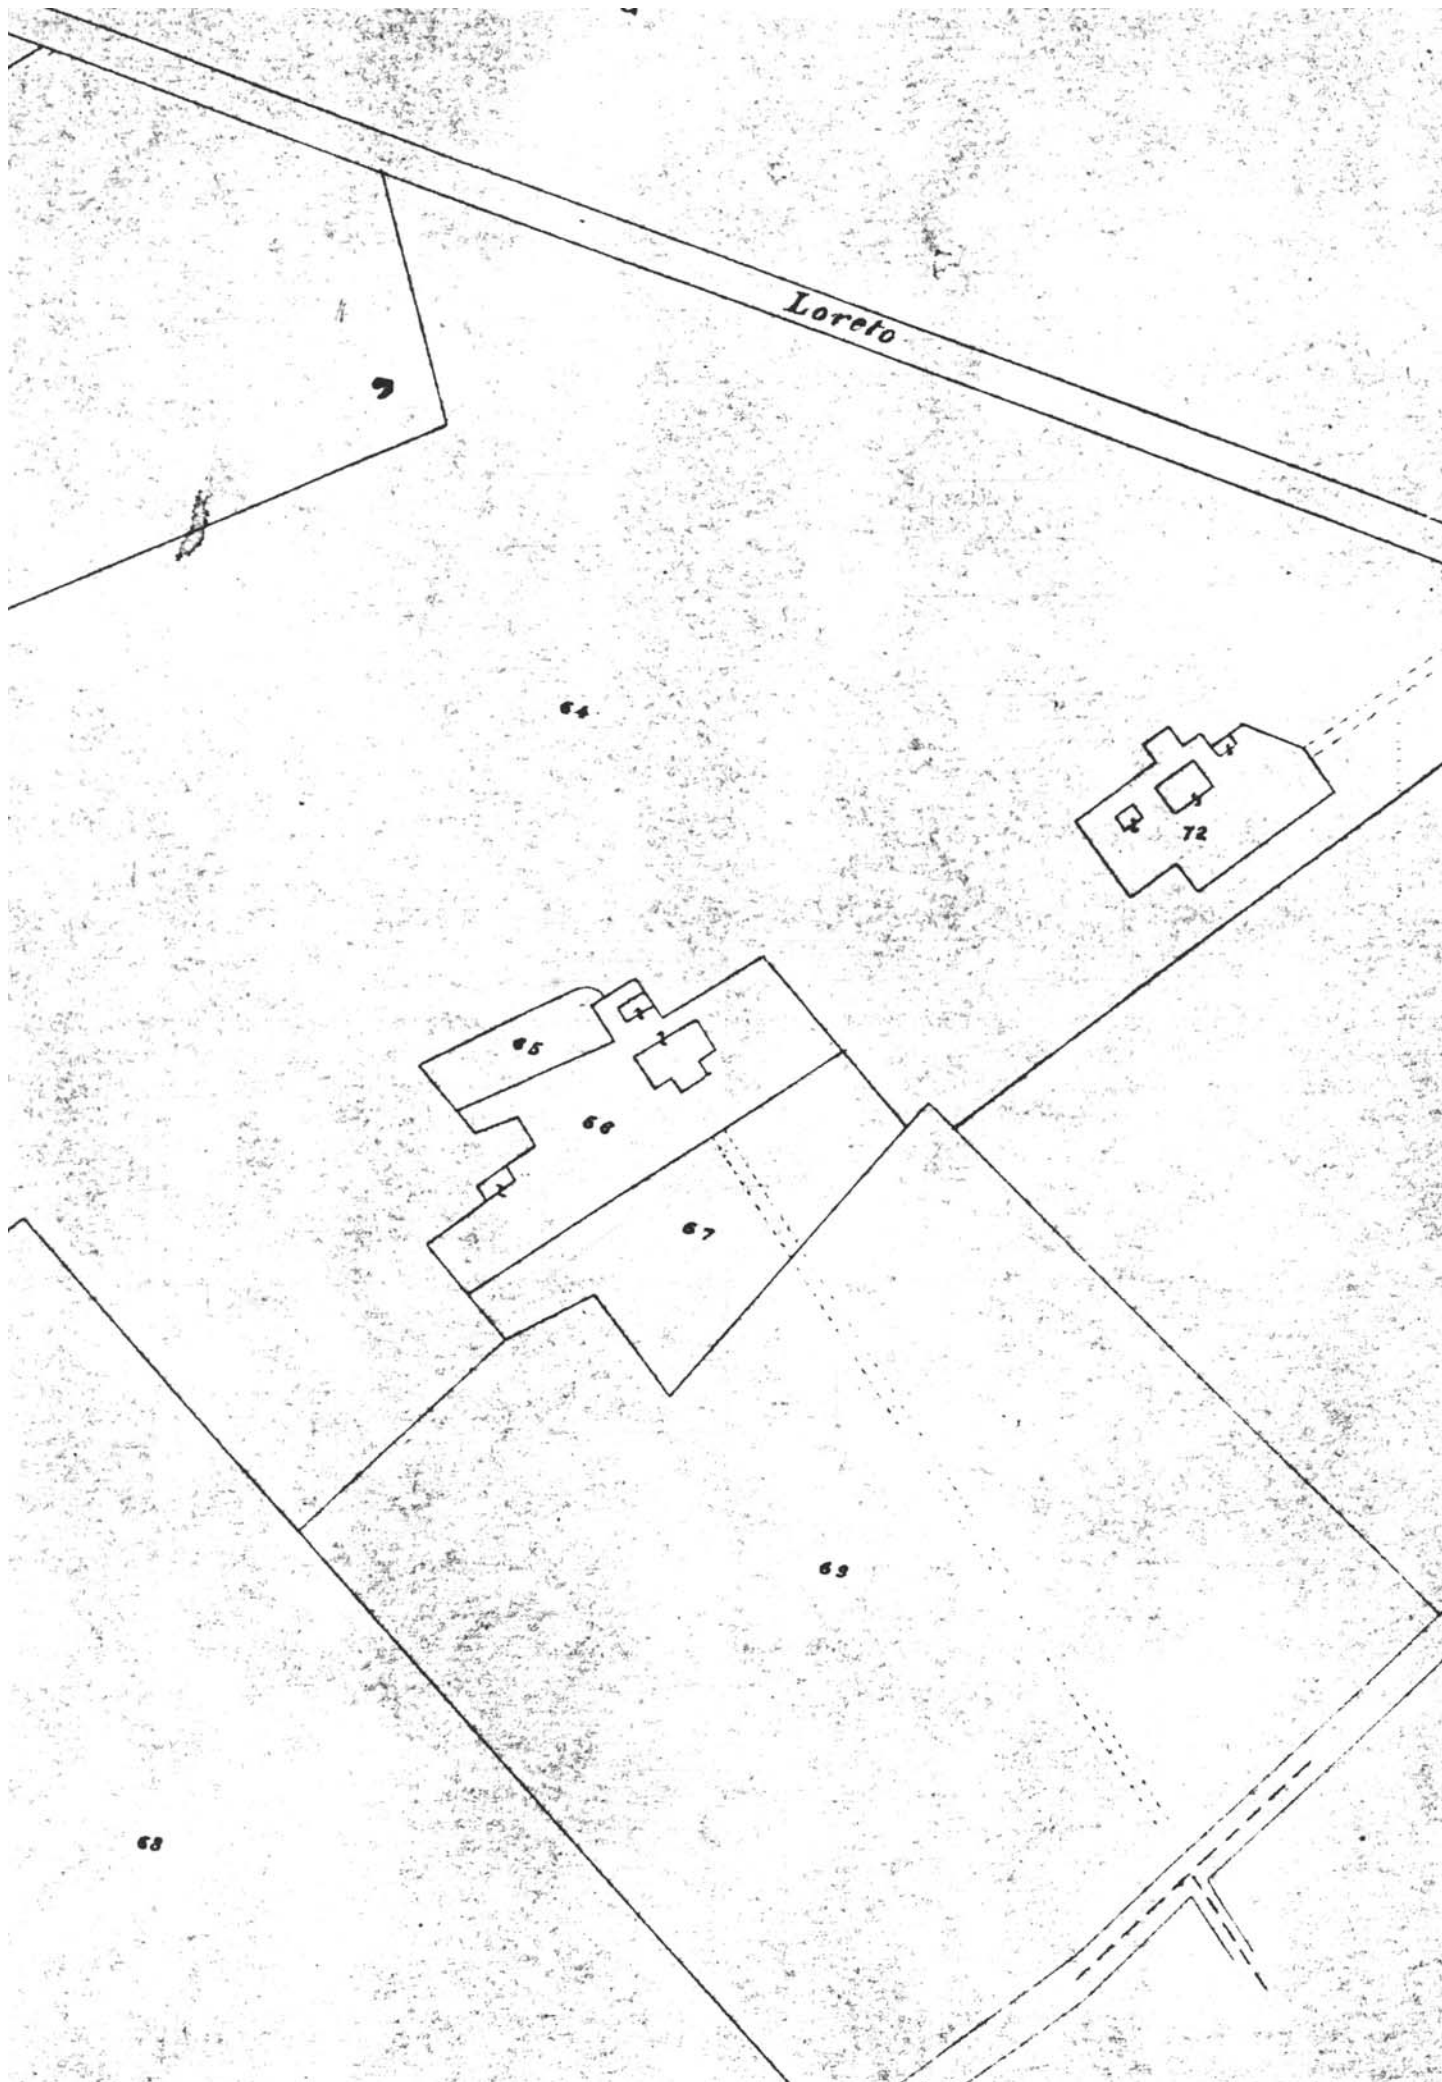
PLANIMETRIA GENERALE DELLO STATO DI FATTO

CORPI DI FABBRICA: A1: RC 1,2bis,3,5,6,8,10.
A2 piano terra: RC 1,2bis,3,5,6,8,10
A2 piano primo: DR 1,2,5,7,10,11,12

ELEMENTI ADERENTI: B1: DR 1,2,5,7,10,11,12.
B2: DR 1,2,5,7,10,11,12.
B3: DR 1,2,5,7,10,11,12.
B4: D*.
B5: D*.
B6: D*.

NOTE: Qualsiasi intervento di manutenzione straordinaria o restauro conservativo del corpo A1 comporta l'obbligo della Demolizione dei volumi da ricostruire, gli stessi non potranno essere ubicati a valle dell'edificio A1, e dovranno essere posti *in ampliamento agli annessi C3 C4 C5 posti sul retro e/o mediante la realizzazione di un nuovo corpo di fabbrica di forma rettangolare in asse con tali annessi, avente dimensioni massime in pianta di 6,00 x 13 mq ed altezza massima in gronda di m. 6,00 con tipologia analoga a quella dell'edilizia rurale (tetto a falde, manto di copertura in coppi, ecc...) ~~nell'area indicata nella planimetria riportata nella pagina seguente in tratteggio~~*, con distanza dal confine di 5 mt o 0 mt con assenso del confinante.

ANNESSO COLONICO C1: RE 1,2,4,5,6,7,10.
C2: DR 1,2,7,10,11,12.
C3: DR 1,2,7,10,11,12.
C4: DR 1,2,7,10,11,12.
C5: DR 1,2,7,10,11,12.
C6: ~~RC 3,5~~ DR 11
C7: RC 3,5.
C8:
