# COMUNE DI CASTELFIDARDO

## EDIFICI E MANUFATTI RURALI DI INTERESSE STORICO – RILIEVO 2005

SCHEDA N°: 54

LOCALITA': Monte Camillone

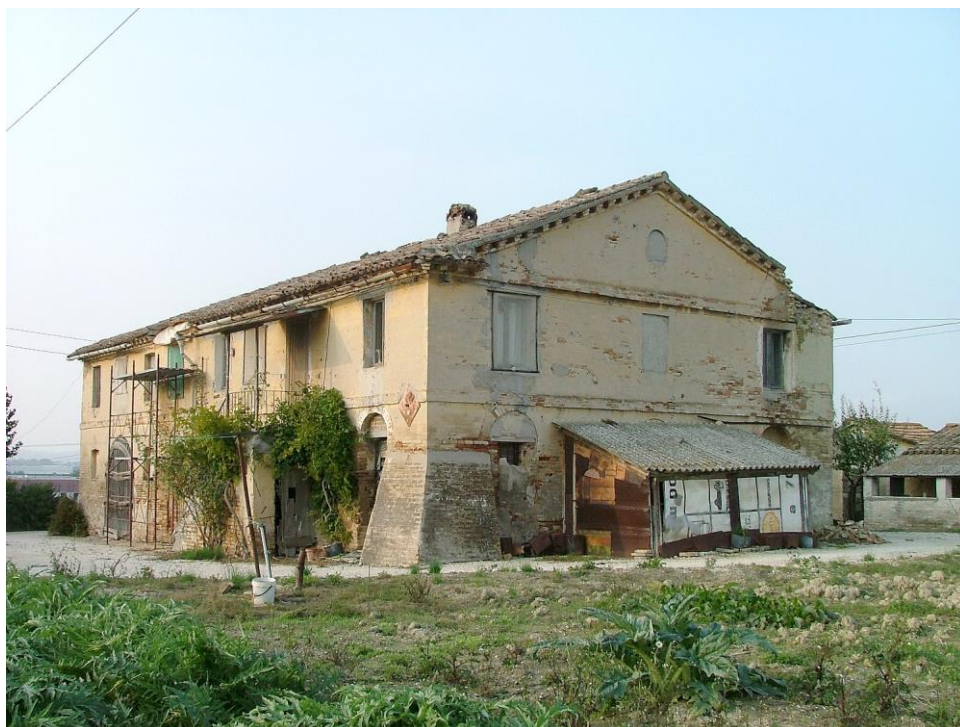
SITUAZIONE ATTUALE – FOTO ANNO 2005

EPOCA: I° metà sec. XIX

ottimo	buono	mediocre	cattivo	pessimo	rudere
STRUTTURE			X			
FINITURE			X			
COPERTURA			X

NESSUNA AGGIUNTA**] ALTRO: presenza di un contrafforte angolare.**

- 】 ARCHITRAVE IN LEGNO
- 】 ARCHITRAVE IN C.A.
- 】 PIATTABANDA IN MATTONI
- ✎ ARCO A SESTO RIBASSATO
- ✎ ARCO A TUTTO SESTO
- Nota: finestra del sottotetto di forma ottagonale.

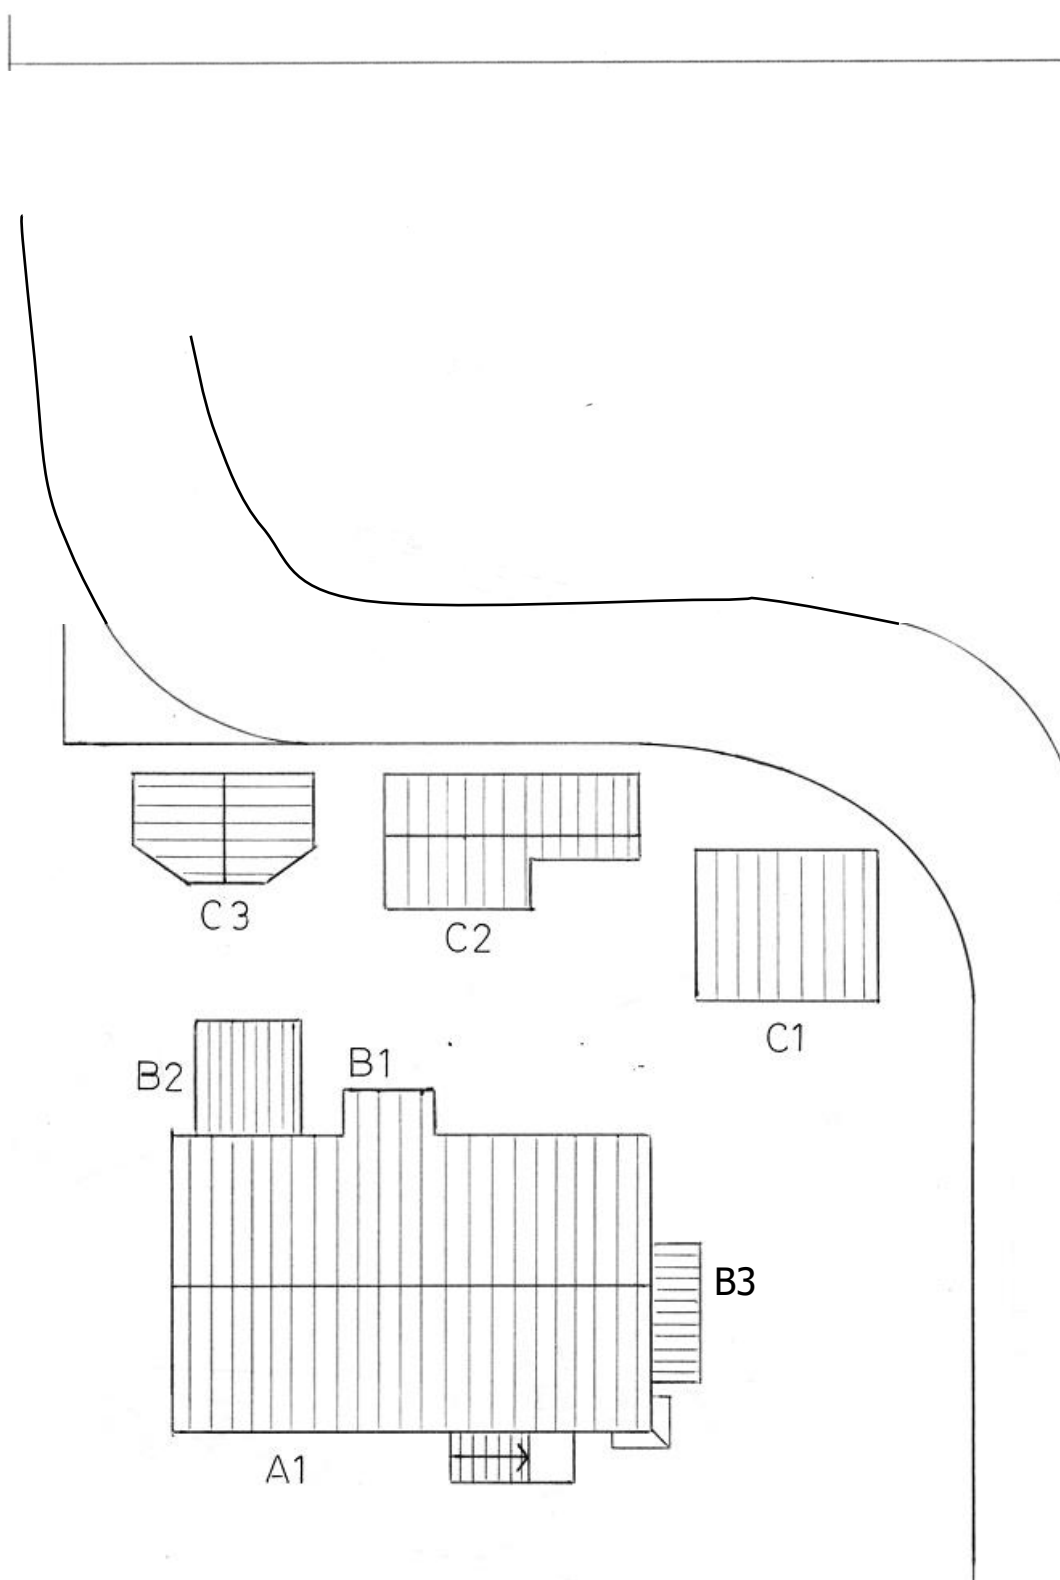
PLANIMETRIA GENERALE DELLO STATO DI FATTO

CORPI DI FABBRICA:      A1: RC 1,2/bis,4,5,6,8,10,12.  
                                 A2:  
                                 A3:  
                                 A4:  
                                 A5:  
                                 A6:

ELEMENTI ADERENTI:      B1: DR 1,2,5\*,7,9,11,12.  
                                 B2: D.  
                                 B3: D.  
                                 B4:  
                                 B5:  
                                 B6:

ANNESSO COLONICO      C1: DR 1,3,5,7,9,11,12.  
                                 C2: DR 1,2,5,7,9,11,12.  
                                 C3: DR 1,2,5,7,9,11,12.  
                                 C4:  
                                 C5:  
                                 C6:  
                                 C7:  
                                 C8:

NOTE: Il possibile riordino delle aperture dovrà avvenire nel rispetto delle originarie bucatore.
