COMUNE DI CASTELFIDARDO

EDIFICI E MANUFATTI RURALI DI INTERESSE STORICO – RILIEVO 2005

SCHEDA N°: 148

VIA/C.DA: Contrada San Pellegrino n° 11

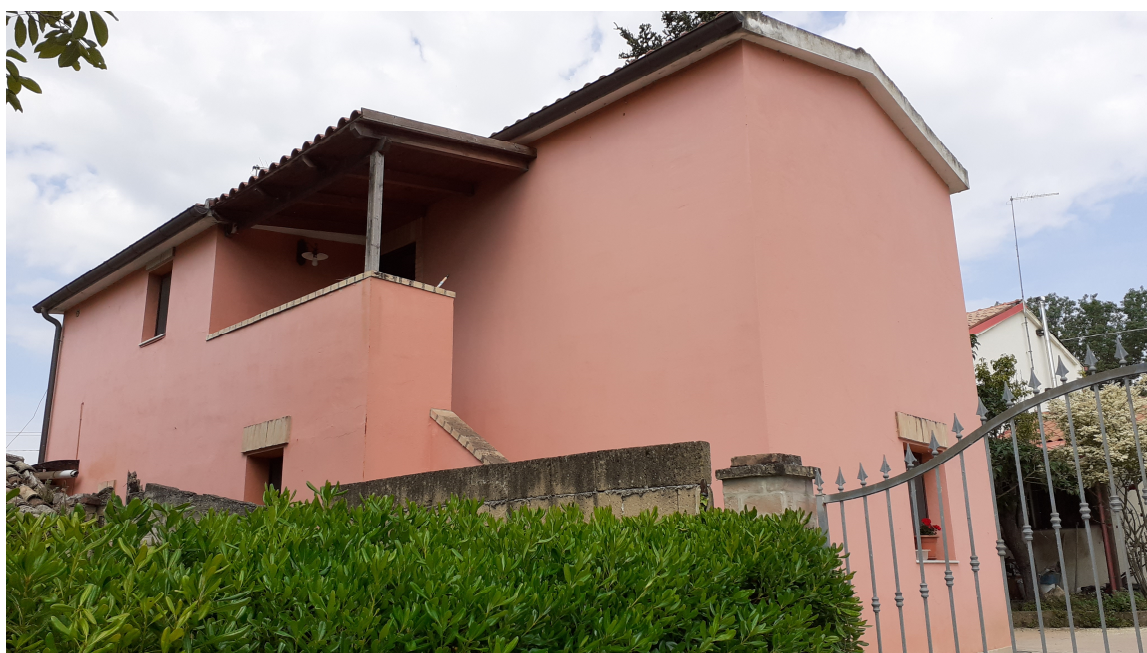
SITUAZIONE ATTUALE – FOTO ANNO 2023 (intervento di RC autorizzato con P.d.C. n. 37/2008 del 20.05.2008)

☐ TRADIZIONALE (nessuna alterazione)☒ PARZIALMENTE RISTRUTTURATO☐ IN FASE DI RISTRUTTURAZIONE☐ RISTRUTTURATO☐ NUOVO – DIFFORME DALLA TIPOLOGIA

ottimo	buono	mediocre	cattivo	pessimo	rudere
STRUTTURE			X			
FINITURE			X			
COPERTURA			X

☐ NESSUNA ALTERAZIONE☒ ALTERAZIONI DI MODESTA ENTITA'☐ ALTERAZIONI SOSTANZIALI

☐ AGGIUNTI ELEMENTI CONSISTENTI☒ AGGIUNTO SOLO WC☐ NESSUNA AGGIUNTA☐ ALTRO _____

NOTE: Obbligatorio per qualsiasi intervento l'eliminazione del primo portone realizzato al piano primo.

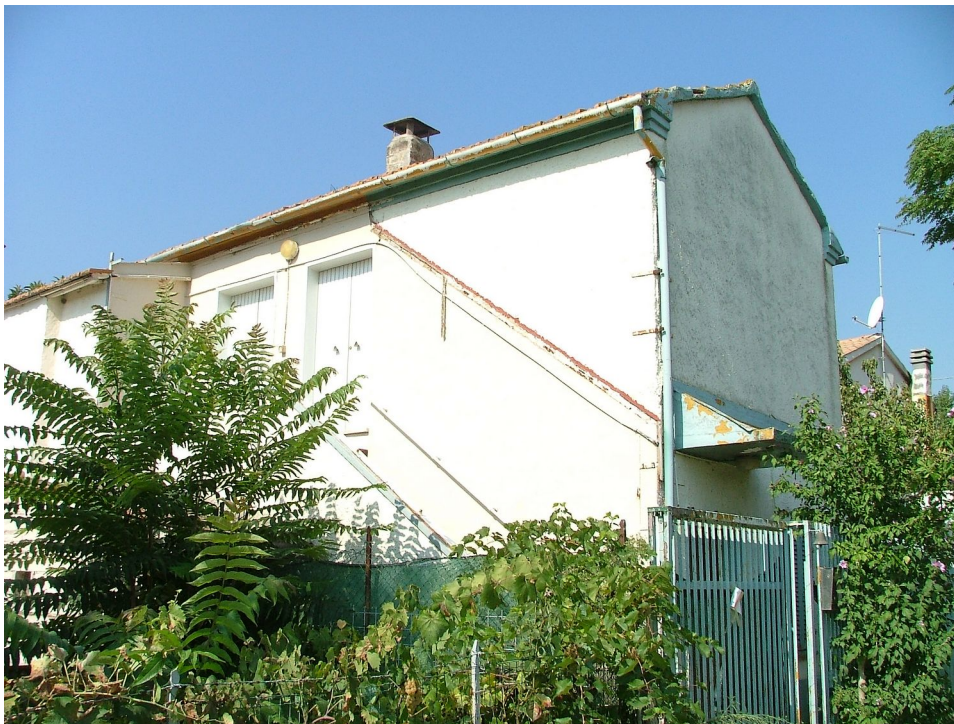
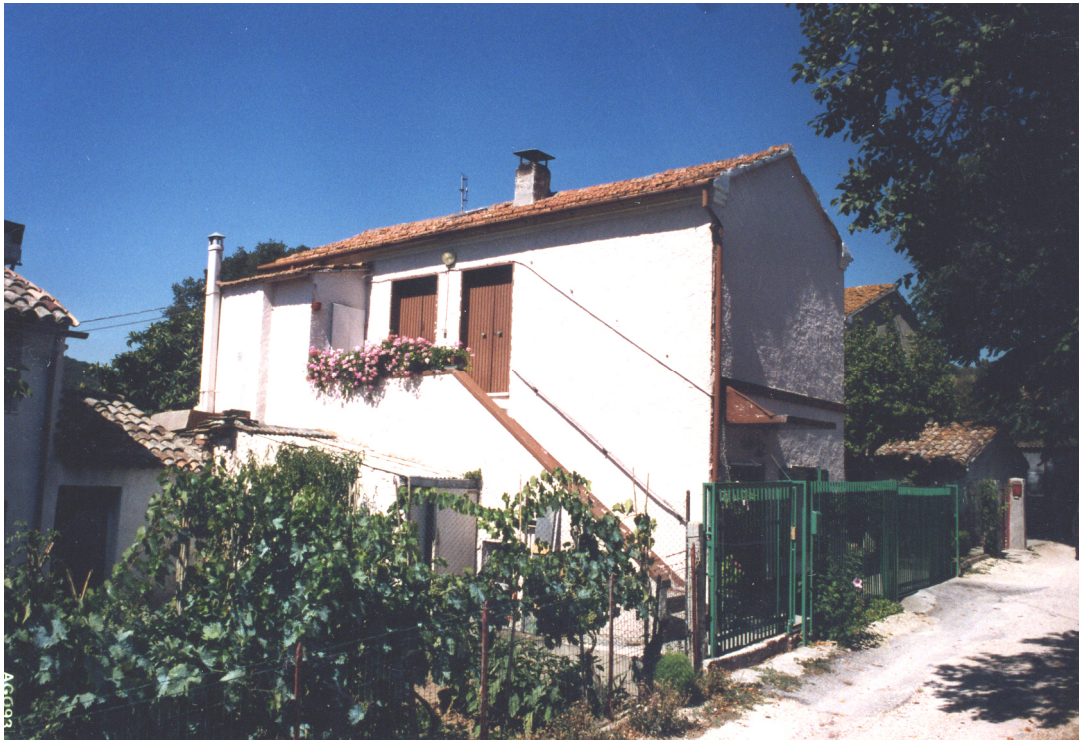
SITUAZIONE PRECEDENTE – FOTO SCHEDA ANNO 2006
