# COMUNE DI CASTELFIDARDO

## EDIFICI E MANUFATTI RURALI DI INTERESSE STORICO – RILIEVO 2005

SCHEDA N°: 152

VIA/C.DA: Contrada Aspio n° 5

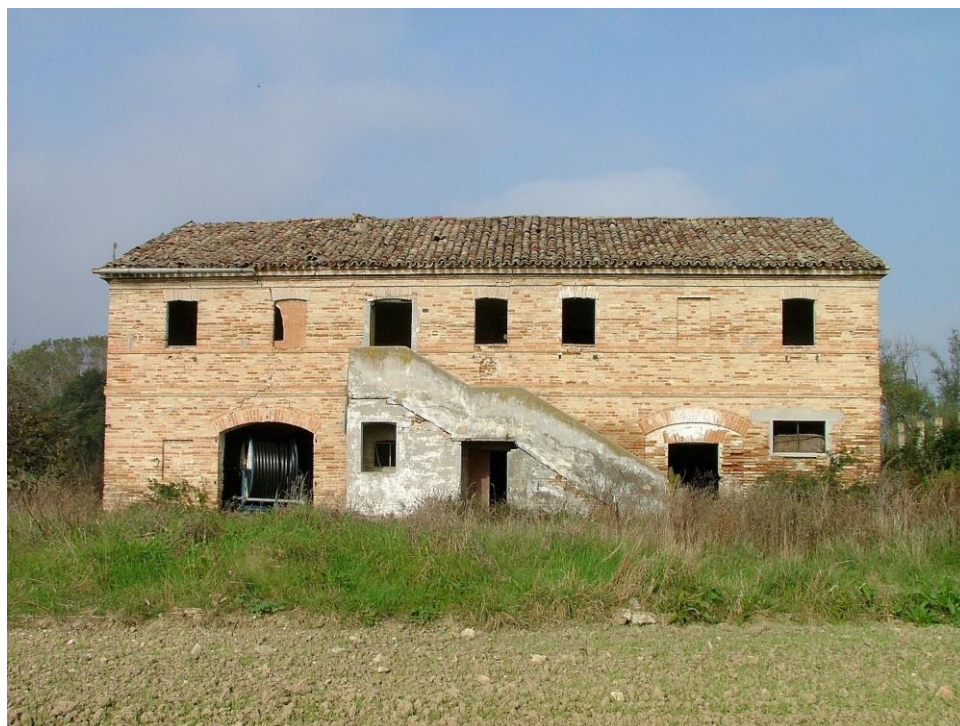
SITUAZIONE ATTUALE – FOTO ANNO 2005

EPOCA: II° metà sec. XIX

ottimo	buono	mediocre	cattivo	pessimo	rudere
STRUTTURE				X		
FINITURE				X		
COPERTURA				X

NOTE: Il possibile riordino delle aperture dovrà avvenire nel rispetto delle originarie bucatore. Usare particolare cura nel ripristino delle piattabande in mattoni e portoni con archi a sesto ribassato sempre in mattoni.

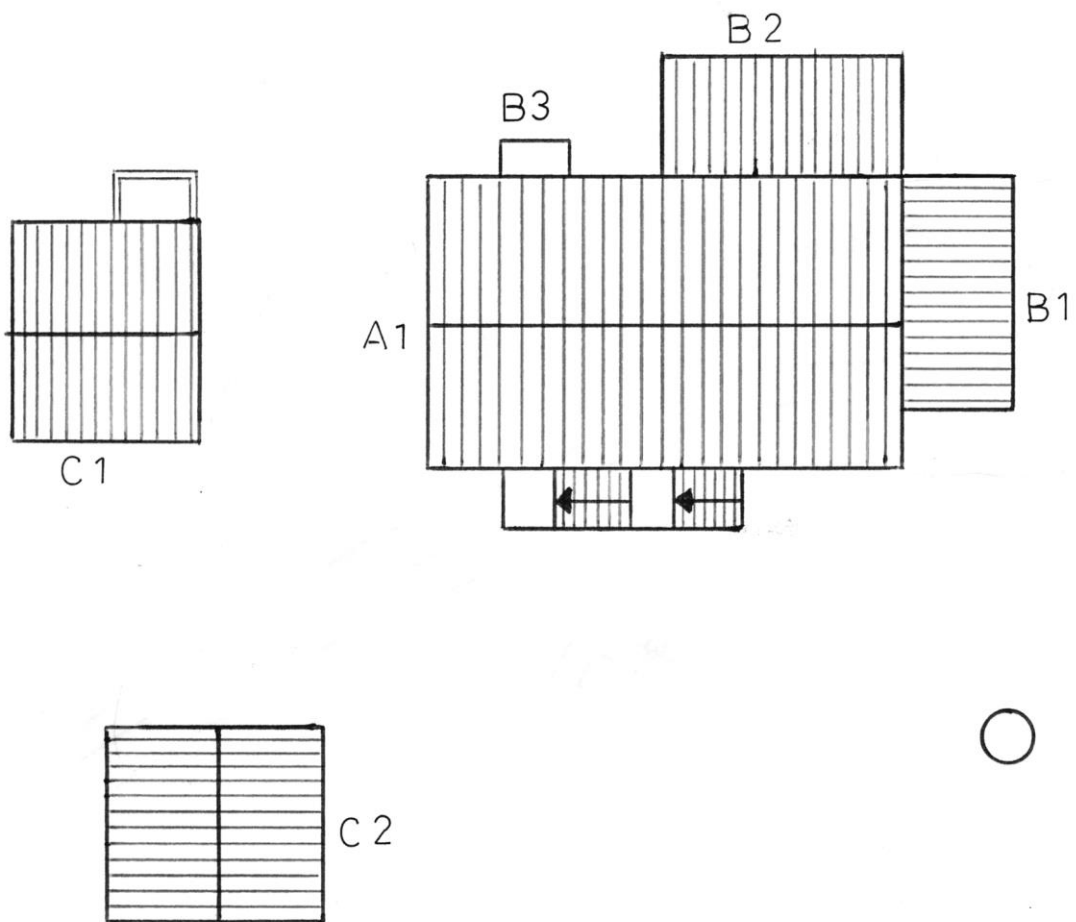
PLANIMETRIA GENERALE DELLO STATO DI FATTO

ELEMENTI ADERENTI:    B1: D.  
                                 B2: D.  
                                 B3: D.  
                                 B4:  
                                 B5:  
                                 B6:

ANNESSO COLONICO      C1: DR 1,2,7,9,11,12.  
                                 C2: DR 1,3,4,7,9,11,12.  
                                 C3: DR 1,2,7,9,11,12.  
                                 C4:  
                                 C5:  
                                 C6:  
                                 C7:  
                                 C8:

NOTE: L'annesso C1 può essere accorpato con l'annesso C2.
