Ditta: DEGA di Morbidoni  
ubicazione: via IV Novembre n. 67  
catasto: fg" 26, mapp. 237

## Scheda N. 2 - **NORME TECNICHE**

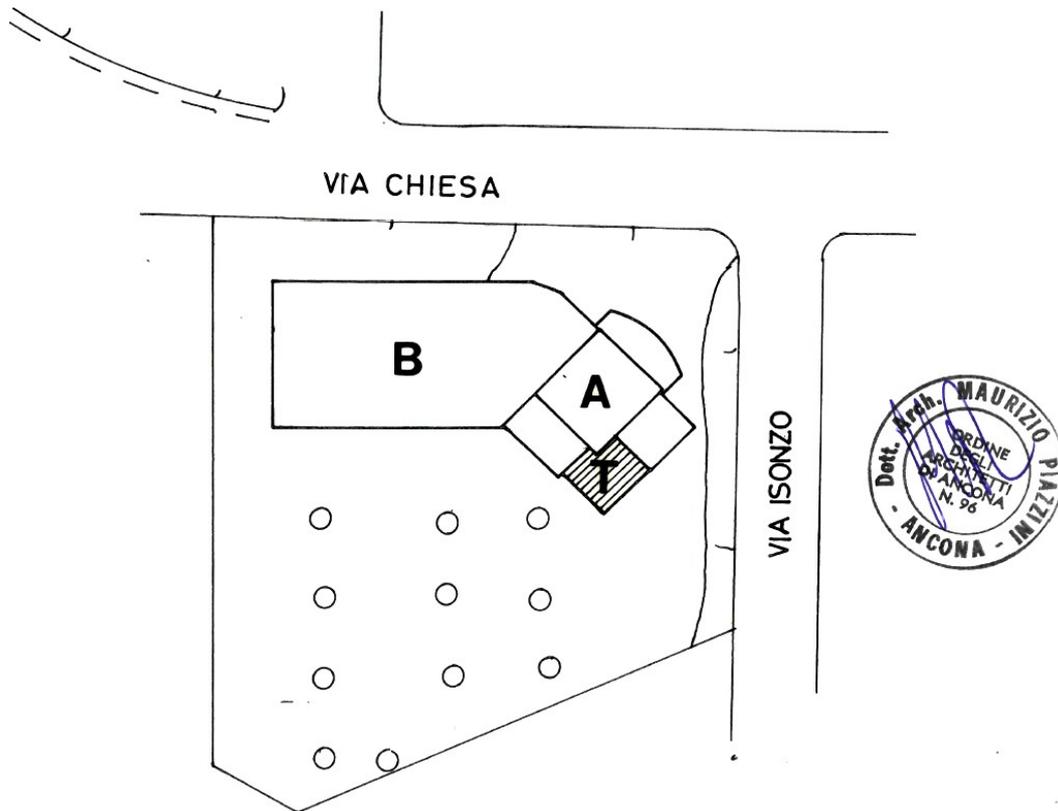
PLANIMETRIA - scala 1:500

- posizione: versante;
- visibile soltanto dall'interno del tessuto urbano;
- tipologia edilizia: edificio composto con corpi a volume variabile; si possono individuare: palazzina uffici (A) ed il corpo dei laboratori (B), formano un complesso unitario, articolato altimetricamente per seguire il declivio naturale e planimetricamente per sottolineare l'incrocio fra le due vie adiacenti al lotto;

- costruito nel 1953;
- in buono stato di conservazione ma urgono interventi di manutenzione;
- di particolare valore architettonico; l'edificio è significativo sia per il rapporto tra i volumi, dislocati sapientemente sul terreno in declivio, sia per gli elementi decorativi, anch'essi nettamente differenziati: più fantasiosi anche se misurati quelli della palazzina, più sobri quelli dei laboratori;

Sono consentiti gli interventi di cui ai punti a), b) e c) dell'art. 31 della L. 5/8/78 n. 457; con gli interventi di risanamento conservativo e consentita la variazione delle partizioni interne e l'inserimento dei servizi e degli impianti necessari per le nuove destinazioni d'uso; non è ammessa la modifica delle aperture; è prescritta la demolizione della tettoia (T) sul lato Est.
