# COMUNE DI CASTELFIDARDO

## EDIFICI E MANUFATTI RURALI DI INTERESSE STORICO – RILIEVO 2005

SCHEDA N°: 111

VIA/C.DA: Via Che Guevara n° 26

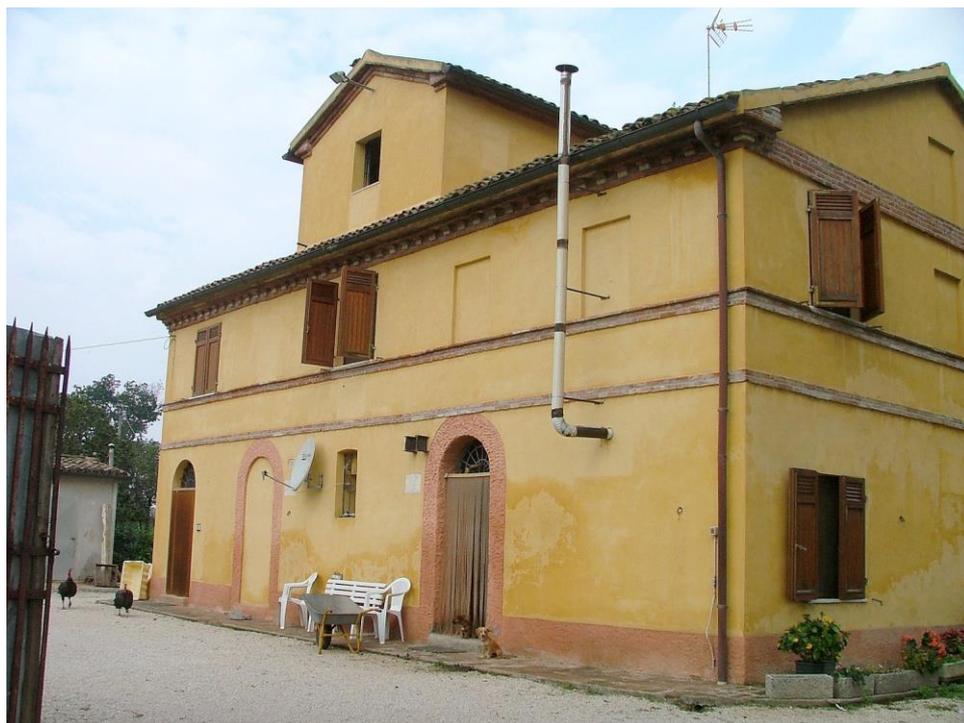
SITUAZIONE ATTUALE – FOTO ANNO 2005

EPOCA: Costruito nel 1885  
 da E. De Lunghi.

ottimo	buono	mediocre	cattivo	pessimo	rudere
STRUTTURE		X				
FINITURE		X				
COPERTURA		X
