COMUNE DI CASTELFIDARDO

EDIFICI E MANUFATTI RURALI DI INTERESSE STORICO – RILIEVO 2005

SCHEDA N°: 152

VIA/C.DA: Contrada Aspio n° 5

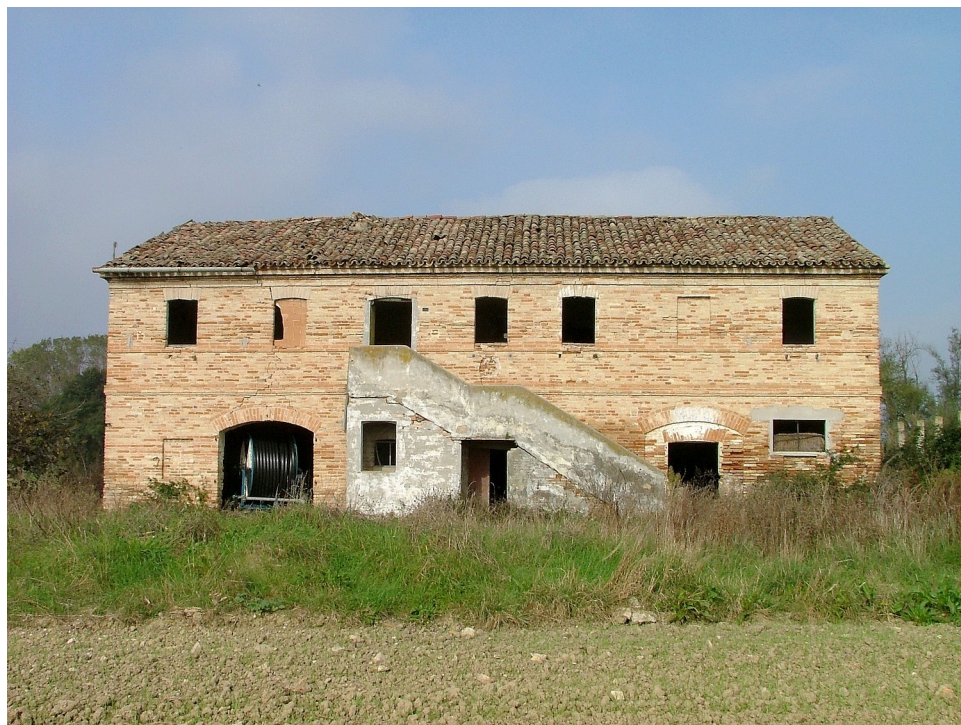
SITUAZIONE ATTUALE – FOTO ANNO 2005

EPOCA: II° metà sec. XIX

- ☒ EDIFICIO A CORPO UNICO
☐ EDIFICIO COMPOSTO
- ☐ EDIFICIO CON BIGATTERIA
☐ EDIFICIO PADRONALE
☐ PALOMBARA
☐ EDIFICIO CON SCALA INTERNA
☒ EDIFICIO CON SCALA ESTERNA
- ☐ CON CORPI A VOL. VARIABILE
☐ CON CORPI A VOL. UNIFORME
- ☒ CENTRALE LATO LUNGO
☐ CENTRALE LATO CORTO
☐ DISSIMMETRICA

- ☐ CON COPERTURA TOTALE
☐ CON LOGGETTA DI INGRESSO
☒ SCOPERTA

- ☐ ABITAZIONE PER IL COLTIVATORE
☐ ABITAZIONE SALTUARIA PER IL COLTIVATORE
☐ CIVILE ABITAZIONE (permanente) (☐ PIANO TERRA, ☐ PIANO PRIMO)
☐ CIVILE ABITAZIONE (saltuaria) (☐ PIANO TERRA, ☐ PIANO PRIMO)
☐ ATTIVITA' PRODUTTIVA
☐ DEPOSITO (☐ PIANO TERRA, ☐ PIANO PRIMO)
☐ IN FASE DI RISTRUTTURAZIONE
☒ EDIFICIO ABBANDONATO

- ☒ TRADIZIONALE (nessuna alterazione)
☐ PARZIALMENTE RISTRUTTURATO
☐ IN FASE DI RISTRUTTURAZIONE
☐ RISTRUTTURATO
☐ NUOVO – DIFFORME DALLA TIPOLOGIA

ottimo	buono	mediocre	cattivo	pessimo	rudere
STRUTTURE				X		
FINITURE				X		
COPERTURA				X

- ☒ NESSUNA ALTERAZIONE
☐ ALTERAZIONI DI MODESTA ENTITA'
☐ ALTERAZIONI SOSTANZIALI

- ☐ AGGIUNTI ELEMENTI CONSISTENTI
☒ AGGIUNTO SOLO WC
☐ NESSUNA AGGIUNTA
☐ ALTRO _____

NOTE: Il possibile riordino delle aperture dovrà avvenire nel rispetto delle originarie bucatore. Usare particolare cura nel ripristino delle piattabande in mattoni e portoni con archi a sesto ribassato sempre in mattoni.
