# COMUNE DI CASTELFIDARDO

## EDIFICI E MANUFATTI RURALI DI INTERESSE STORICO – RILIEVO 2005

SCHEDA N°: 29

VIA/C.DA: Mirano Vittoria n° 2

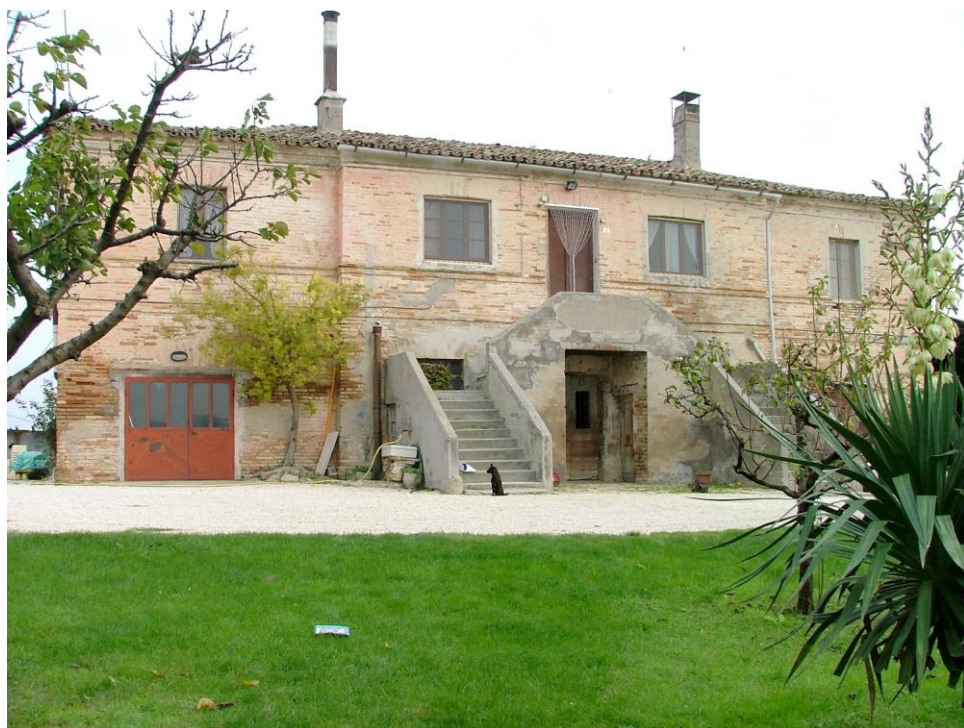
SITUAZIONE ATTUALE – FOTO ANNO 2005

ottimo	buono	mediocre	cattivo	pessimo	rudere
STRUTTURE			X			
FINITURE			X			
COPERTURA			X

**F: MODIFICHE DEGLI ELEMENTI STRUTTURALI**☐ NESSUNA ALTERAZIONE☐ ALTERAZIONI DI MODESTA ENTITA'☐ ALTERAZIONI SOSTANZIALI**G: MODIFICHE DELL'IMPIANTO EDILIZIO**☐ AGGIUNTI ELEMENTI CONSISTENTI☐ AGGIUNTO SOLO WC☐ NESSUNA AGGIUNTA☐ ALTRO: aggiunta scala esterna, in origine l'edificio aveva scala interna.
